**Útmutató**  
**a tengelytömítések hibáinak vizsgálatához**

## Útmutató a tengelytömítés hiba vizsgálatához

### Tartsuk kézben a karbantartási költségeket!

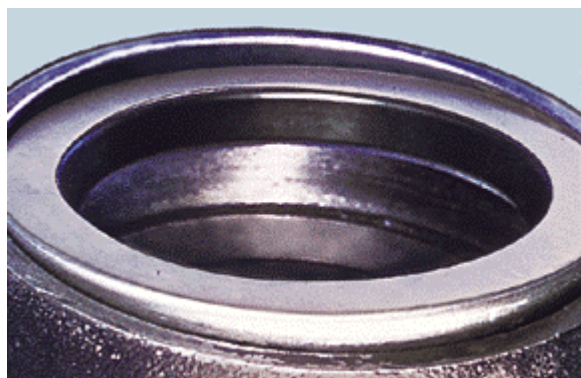
Ferde beépítés

A leggyakoribb hiba-okok egyike a helytelen szerelés. Megfelelő szerszám használata nélkül a tömítés ferdén kerülhet a furatba, ami már a tömítés kiszerelese előtt szembetűnik.

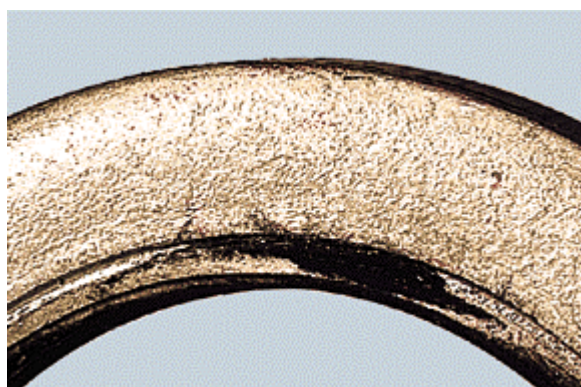
Idegen anyag a tömítés házon

Megsérülhet a tömítő-ajak, ha a gépet vagy berendezést úgy festik, hogy a tömítés védelméről nem gondoskodnak. A festék szárítása kemencében, vagy a használt hígító, ugyancsak károsíthatja a tömítést. Vagy távolítsák el a festés előtt a tömítést, vagy pedig gondosan takarják le.

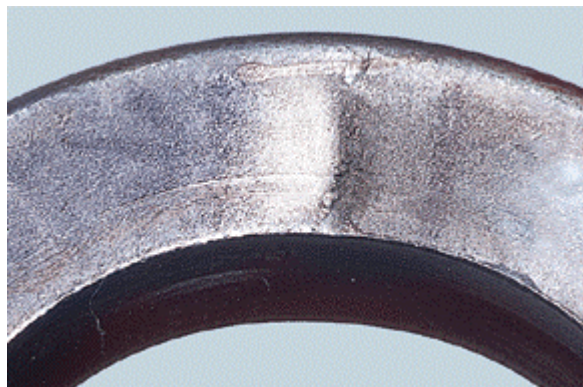
Ütésnyomok és horpadások

A korai szivárgás gyakran annak következménye, hogy nem használtak megfelelő szerszámot a szerelés során. A tömítés házán látható ütésnyomok, horpadások erről tanúskodnak. Ha nincs kéznél célszerszám, lágyabb eszköz, például fabetét, is megfelel, ha az ráfektethető a tömítés egész homlokfelületére.

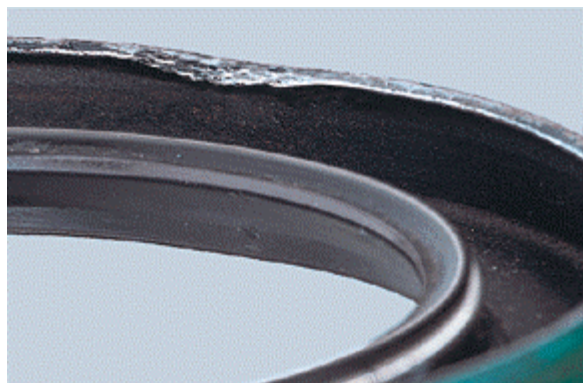
Nincs letörés a furatban

A furat kúpos letörése vezeti be egyenesen a tömítést a helyére. Ennek hiányában nem szerelhető a tömítés helyesen. 15-30°-os tiszta, sorjamentes letörés szükséges. Részletesebb információk találhatóak erre vonatkozóan a tengellyel és furattal szemben támasztott követelmények között (a CR honlapján és katalógusában).

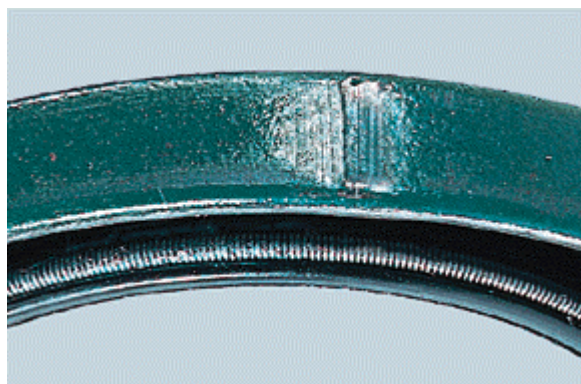
Sorja okozta mély karc

A külső palást teljes szélességében végigfutó, tengelyirányú, mély karc rendszerint a furatban sorja (vagy egyéb kemény szennyeződés) jelenlétére utal. A mély karc szivárgás kiindulási helye lehet. Normális szereléskor a paláston rövid, nem mély egyenes karcolatok keletkeznek.

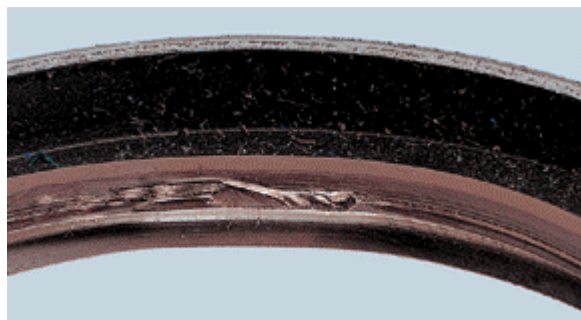
Nincs letörés a tengelyen

A kúpos letörés biztosítja szereléskor a tömítés egyenes megvezetését. Ennek hiányában nem szerelhető a tömítést helyesen - pld. az ajak képen látható sérülése, beszakadása - nélkül. A letörés sima és sorjamentes legyen.

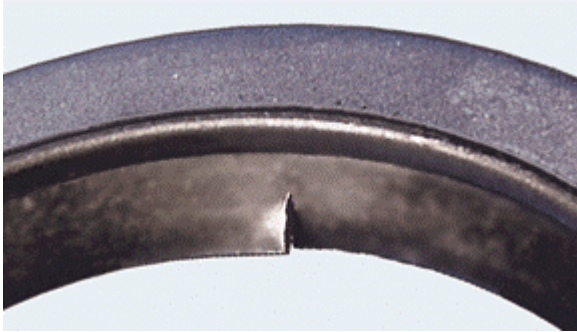
**Az ajak beszakadása**

A tömítő-ajkak sérülésének másik gyakori oka az, hogy szereléskor a tömitést meneten, reteshornyon, vagy ékhornyon húzzák át, anélkül, hogy az ajak bármiféle védeleméről gondoskodnának. A tengely körbetekerése öntapadós szalaggal rendszerint elegendő védelmet nyújt ilyen esetekben a képen is látható sérülésekkel szemben.

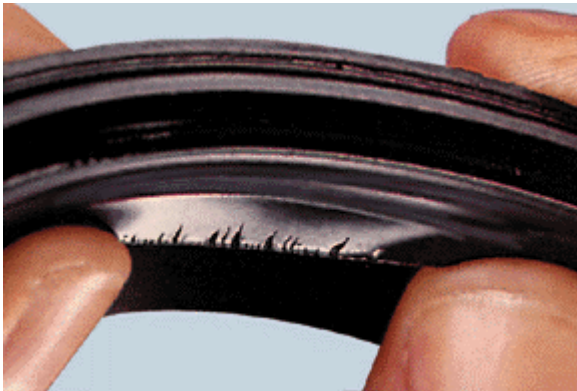
**Hő okozta károsodás**

Ha a sebesség növekszik, a tömítő-ajkak hőmérséklete ugrásszerűen emelkedhet. Száraz, töredezett ajkak a túl nagy hőterhelés egyik jele. Ebben az esetben az ajkak meghajlításakor finom, tengelyirányú repedések figyelhetők meg a teljes kerület mentén. A hő okozta károsodás másik jele lehet az ajkon látható, vékony, (a magas hőmérséklet hatására elszenesedett) olaj szalag.

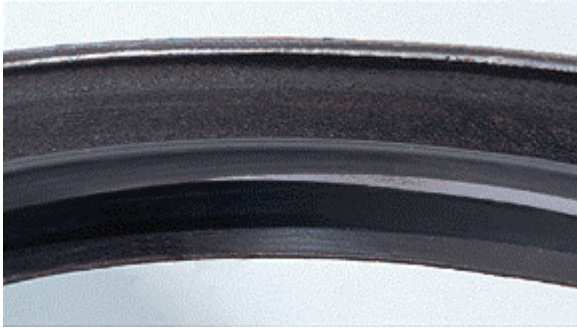
Tengely és furat helyzethiba

A hajtáslánc elemeinek helyzethibái a tengely és a tömítés furat között egytengelyűségi hibát, és ennek következtében tömítésszivárgást idéznek elő. Ilyenkor a tömítő-ajak az egyik oldalon nagyon kopott, a másik oldalon viszont szinte érintetlennek látszik. Új tömítések beszerelése előtt minden esetben célszerű a helyzethibák ellenőrzése.

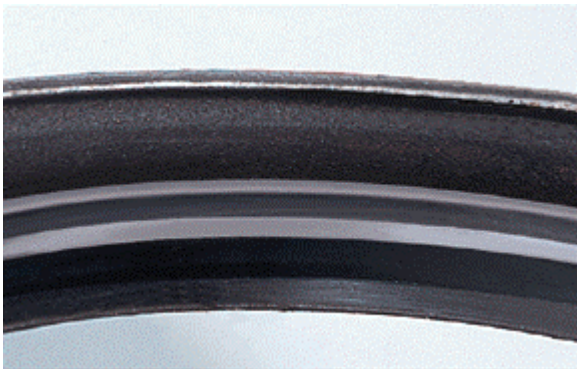
A tengely ütése

A tengely lehajlása, vagy kiegyensúlyozatlansága annak dinamikus ütését okozhatja. Ilyenkor a tengely nem a helyes középvonala körül forog, és a tömítő-ajak teljes kerülete mentén jelentős mértékben elhasználódik. Az ütés kimutatható a házra, vagy a furatba erősített mérőórával, ha a tengelyt 360°-ban körbeforgatják.

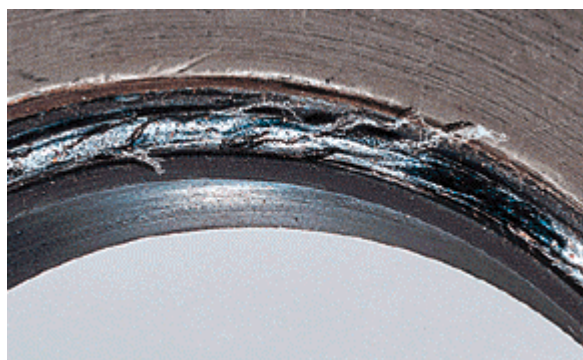
Idegen anyag

Csak kenőanyag kerülhet a tömítő-ajakkal érintkezésbe. A képen látható tömítés szerelésekor túl sok tömítő-pasztát kentek szét a furatban. A paszta egy része a tömítő-ajakra került, a száradás során megkeményedett, és a tömítést tönkretette.

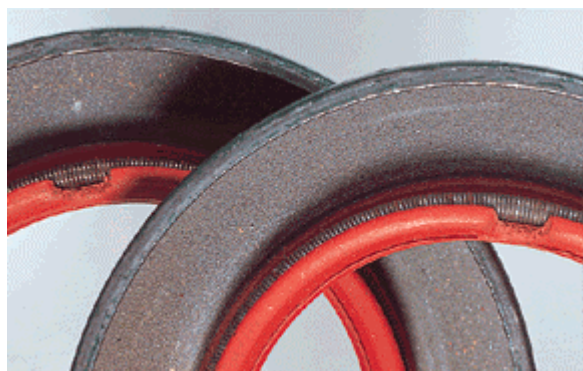
Gyártási hibák

A tömítéseket használat előtt mindig vizsgálják meg. Jóllehet a gyártási folyamatok ellenőrzésével a hibák szinte teljes mértékben kiküszöbölhetők, nem minden gyártó cég él ezzel a lehetőséggel. A képen látható tömítés ajkak az öntés során sérültek meg.

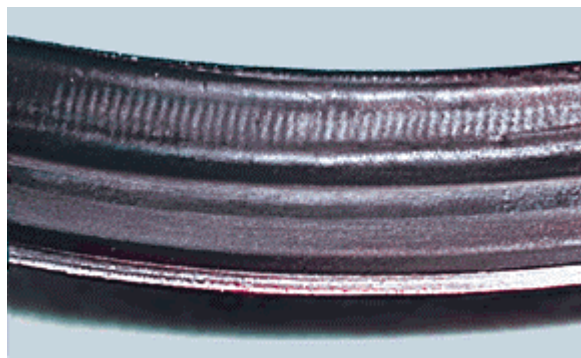
**Nyomásnövekedés okozta kopás**

Az erős kopást vagy berágódást a tömítő-ajkak levegő felőli oldalán a tömített térben megnőtt nyomás okozhatja. A tengelytömítéseket általában kis nyomásra tervezik. Minden körülmények között gondoskodni kell arról, hogy a meleg levegő egy nyomáshatároló szelepen keresztül távozhasson. Az ábrán bemutatott példán a tömítő-ajkak a nagyobb nyomás miatt annyira elvékonyodott, hogy a mögötte levő rugó átlátszik.

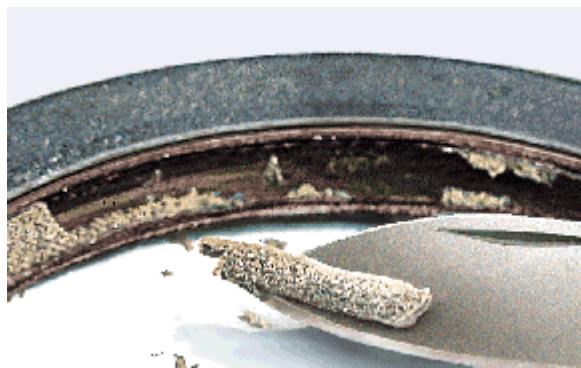
**Szilárd részecskék és szennyeződések**

Fémrészecskék és homok a tömítés belső felületein a gép belsejéből származó szennyeződésre utal. Nem kellő mértékben megtisztított öntvény, adott esetben, szennyezi a tömítést, és idő előtt károsítja azt, sőt a fogaskerekeket vagy a csapágyakat is tönkretelheti. A szennyeződések a rugó környezetében gyűlnek össze.

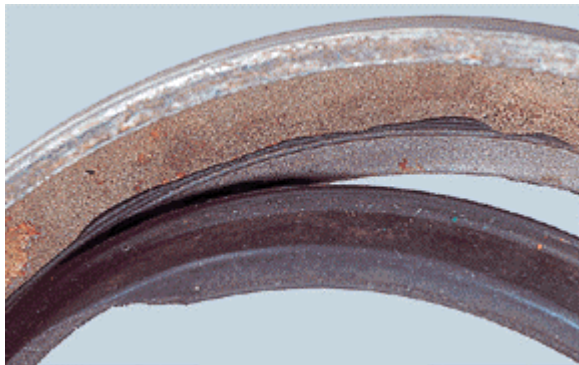
A tömítő ajak leválása

A tömítő-ajkakat a vulkanizálás mellett számos más módon erősíthetik a tömítésházhoz. Vegyszerek, melyek nem kompatibilisek a tömítő-ajkak anyagával, vagy a használt ragasztóanyagokkal, a tömítések szétesését okozhatják. A vegyszerállóságra vonatkozó tájékoztató anyag az SKF-től beszerezhető.

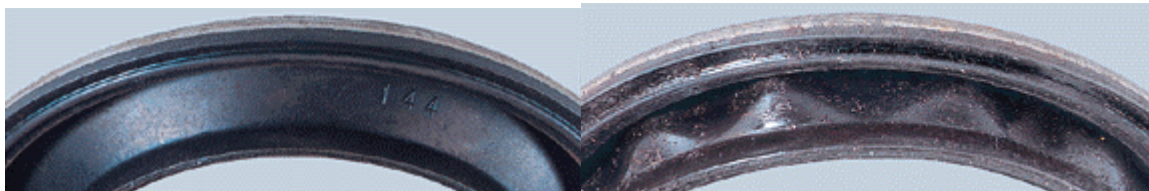
Deformáció használat előtt és után

Ha a tömítő-ajak anyaga és a működő közeg – pl. a kenőanyag – nem kompatibilis, az ajak jelentős mértékben megduzzadhat. A fenti képek a tömítés állapotát mutatják használat előtt és után, ezzel szemléltetve, hogy a vegyi összeférhetlenség milyen mértékű károkat okozhat.

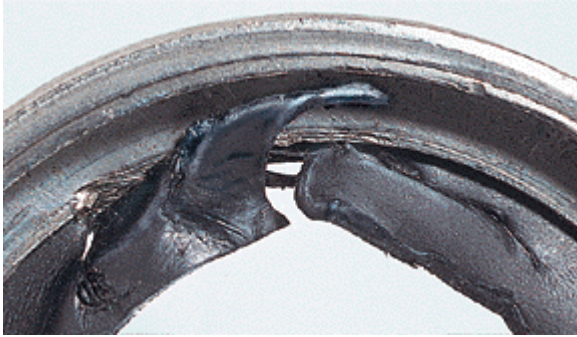
Vegyí duzzadás

Egyes vegyi anyagok, köztük bizonyos kenőanyag-adalékok is, a tömítés anyagának duzzadását és lágyulását okozzák. Ekkor szennyeződések valamint homok ágyazódhat be, ezért az ajkak igen gyorsan elkopnak. Ez a meghibásodás előfordulhat akkor, amikor ásványolajról szintetikus kenőolajra állnak át.

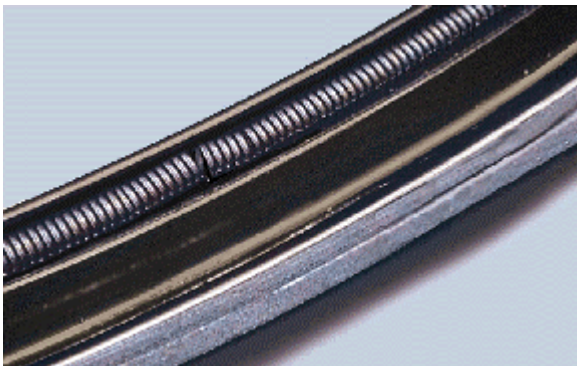
Sérült rugó

Beépítés előtt gondosan ellenőrizni kell, hogy van-e a rugón csomó vagy más sérülés. Károsodhat a rugó a szerelés során, de durva bánásmód esetén is. A sérült rugó a tömítés körköröségi hibáját okozhatja, és szivárgást idézhet elő.

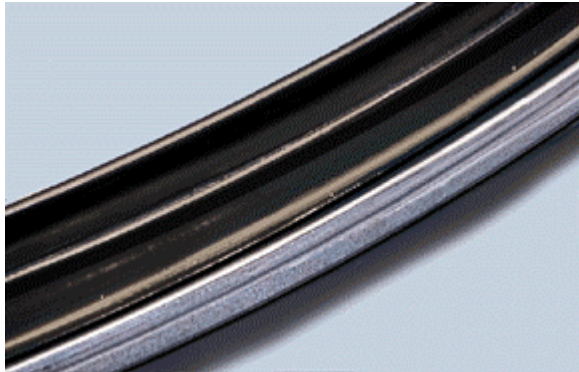
Rugóhiány

Előfordulhat, hogy a szerelők, a szerelés megkönnyítése érdekében, eltávolítják a rugót. A szerelés így valóban egyszerűbb, de csökken a tömítés hatékonysága és élettartama. A rugó szerelés előtt és közben is elveszhet a nem megfelelő kezelés következtében.

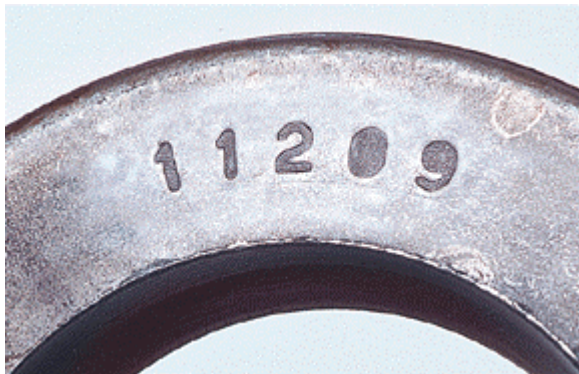
Hibás alkatrész jelölés

Ez a hiba nagyon könnyen előfordulhat. A tömítés méretét és jelölését gondosan ellenőrizni kell. Mikrométerrel pontosan mérjük meg a furat és a tengely átmérőjét is. Figyelnünk kell arra is, hogy a tömítés a metrikus vagy a hüvelyk méretű csoportba tartozik-e, mert tűrésértékeik különböznek.

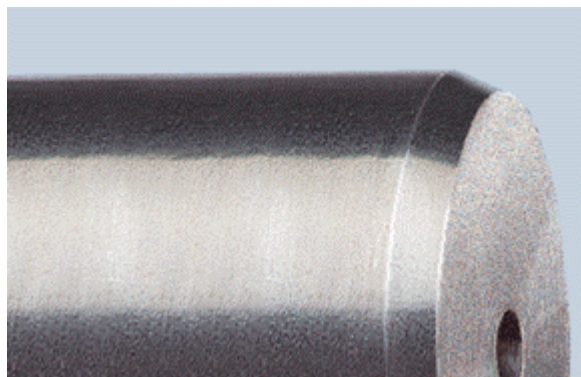
Megmunkálási mintázat a tengelyen

A tengely felületén, különösen, ha azt újramunkálták, szabad szemmel alig látható, csavarmenetszerű mintázat található, amely a kenőanyagot szállító-csigaként továbbíthatja a tömítő-ajkak alatt a külső térbe. E témakörben bővebb információ nyerhető az SKF-től. Kérje a CR #5146 számú kézikönyvet.

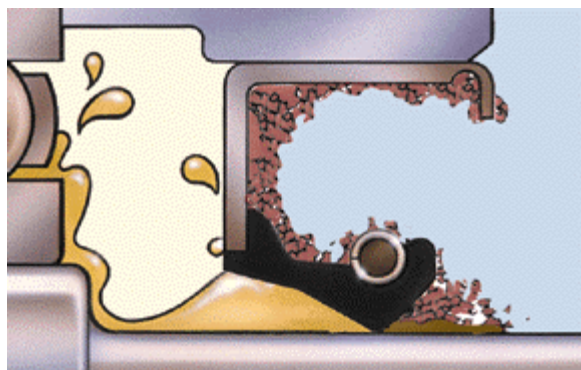
Fordított beépítés

Győződjenek meg arról, hogy a tömítő-ajkak a megfelelő irányba néz. A használt tömítés kiszerezésekor jegyezzék meg a ház, illetve az ajkak helyzetét. A fenti ábra egy kenőanyag megtartására, helytelen irányban beszerelt, tömítést mutat. Ilyen helyzetbe is beszerelhető a tömítés, ha az elsődleges cél nem a kenőanyag megtartása, hanem a szennyeződések kizárása.
