# Csapágyhibák és okai

## Csapágyhibák és okai

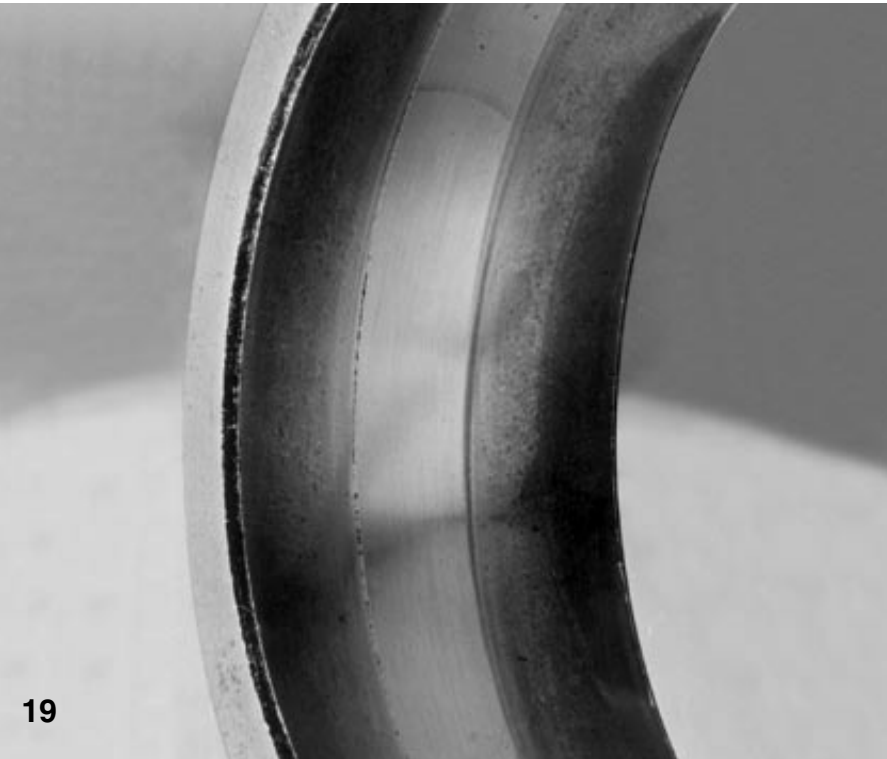
19. ábra Egy beálló görgőscsapágy külső gyűrűjének futópályái, melyeket a koptató részecskék elkoptattak. Könnyen látható a kopott és nem ko-pott felületeket elválasztó vonal

**Megjelenési forma**  
Kis benyomódások a futópályán és a gördülőelemeken. Homá-lyos, kopott felületek. Zöldes elszíneződésű kenőzsír.

**Oka**  
A tisztaság hiánya szerelés előtt és alatt.  
Hatástalan tömítés.  
A kenőanyag a bronzkosár leko-pott részecskéi által szennyezett.

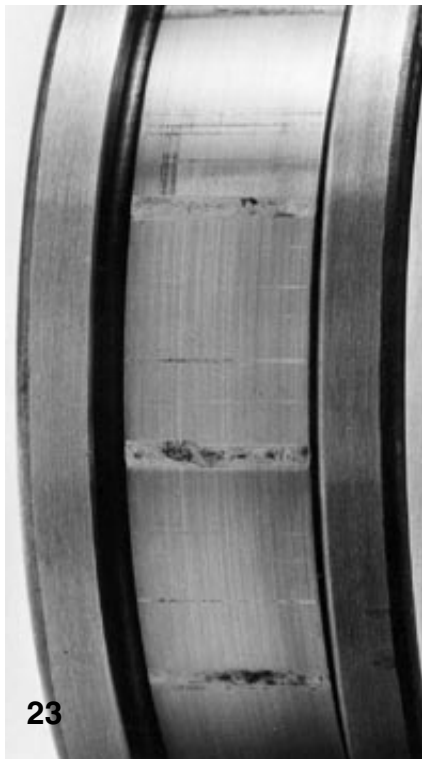
23

23. ábra Egy hengergörgőscsapó belső gyűrűjének vibráció okozta károsodása, mely a csapó álló helyzetében keletkezett. Nyilvánvaló, hogy a korrodált aljú benyomódások között lévő halványabb barázdálódás arra utal, hogy a gyűrű rövid időközönként helyzetét változtatta.

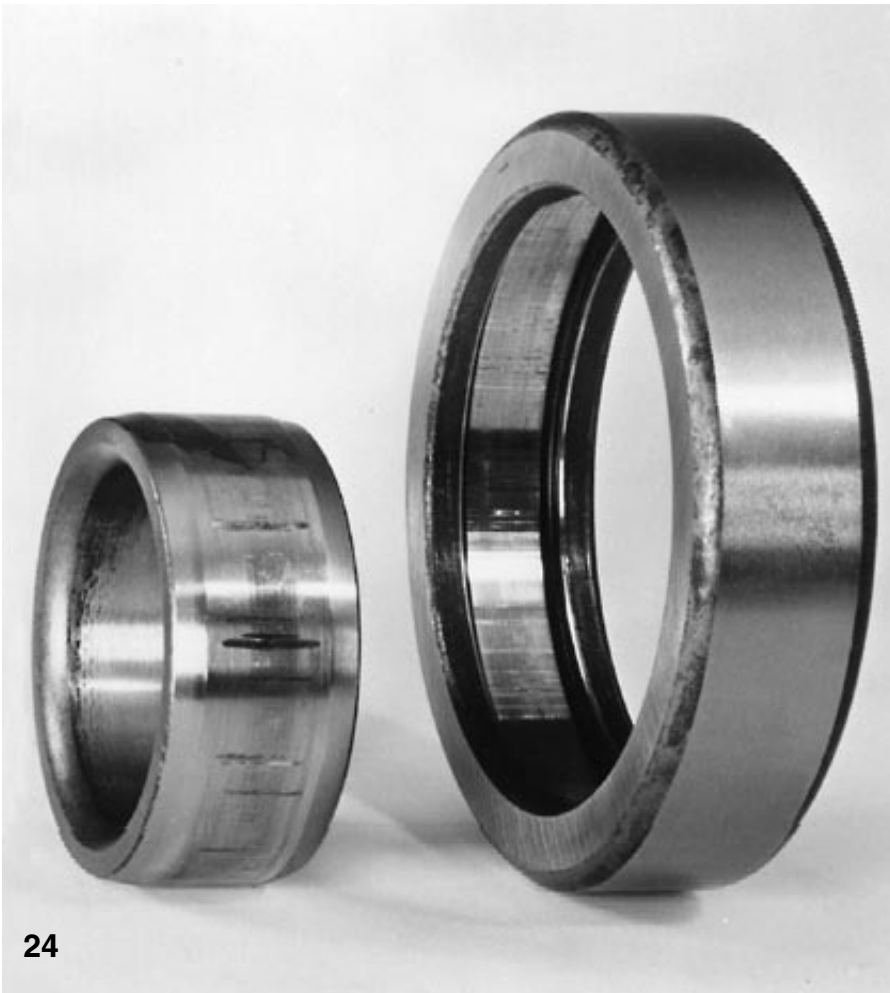
24

24. ábra Vibrációnak kitétt hengergörgőscsapó-gyűrű. A belső gyűrű változtatta helyzetét.

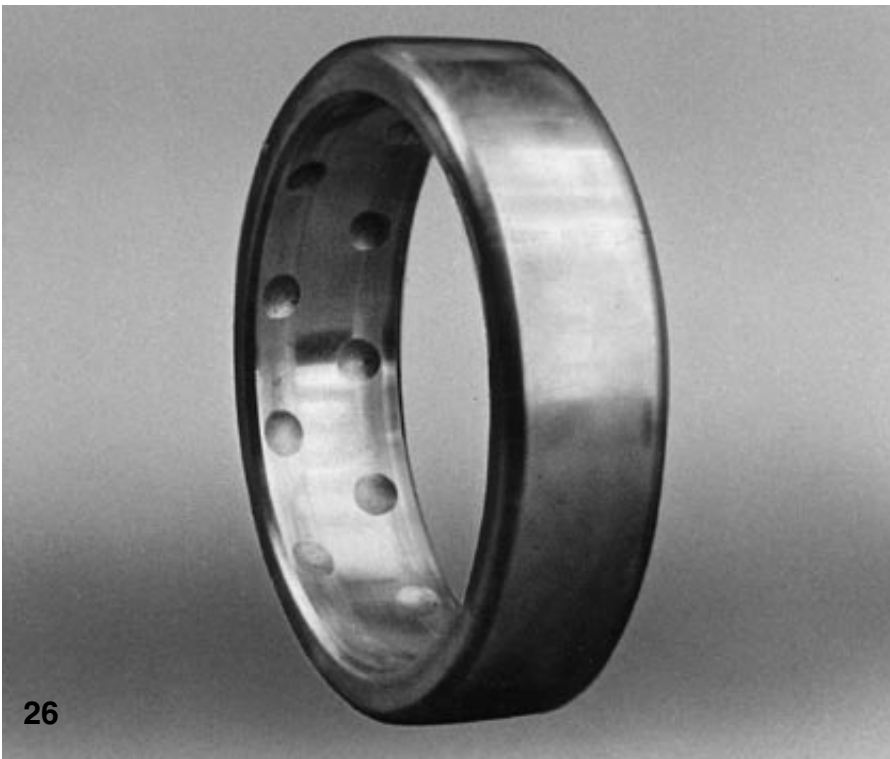
26

26. ábra Egy beállított golyóscsapó külső gyűrűje, melyet vibrációs károsodás ért. A csapó egyáltalán nem forgott

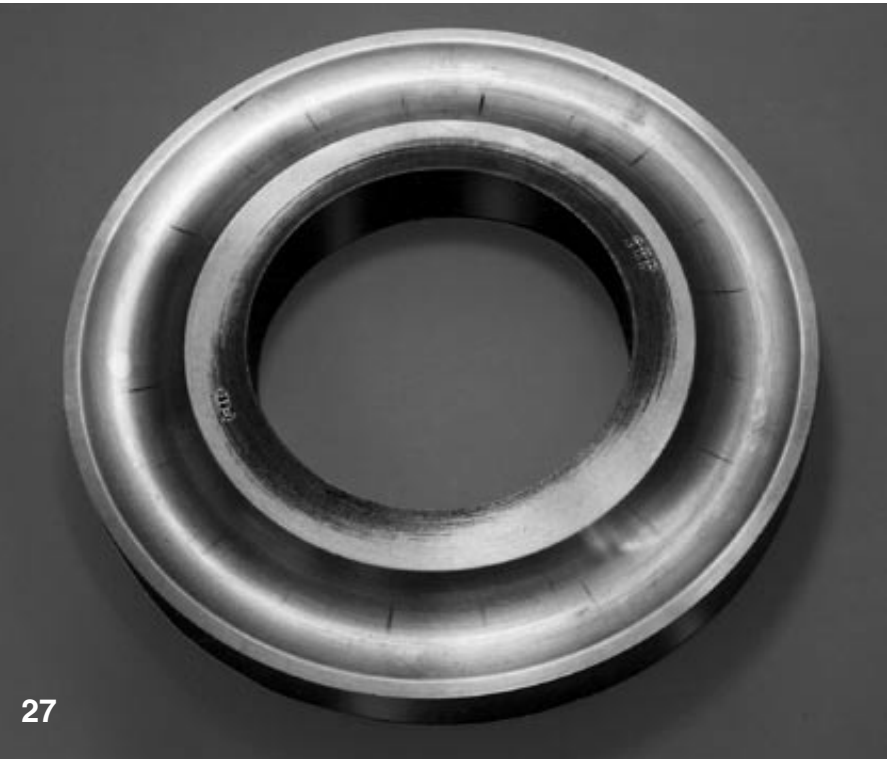
27. ábra Egy axiális golyóscsapágy tárcsája, melyet álló állapotban túlterhelés ért. A benyomódások keskenyek és radiális irányúak, nem szférikusak, mint a golyóscsapágyakban.

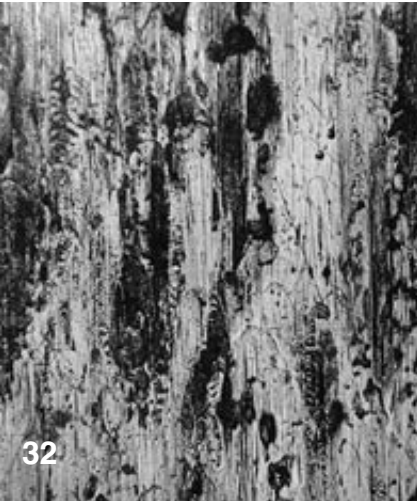
32.ábra Egy szférikus görgőscsapágy görgőjének az elkenődött felülete – 100 × nagyítás

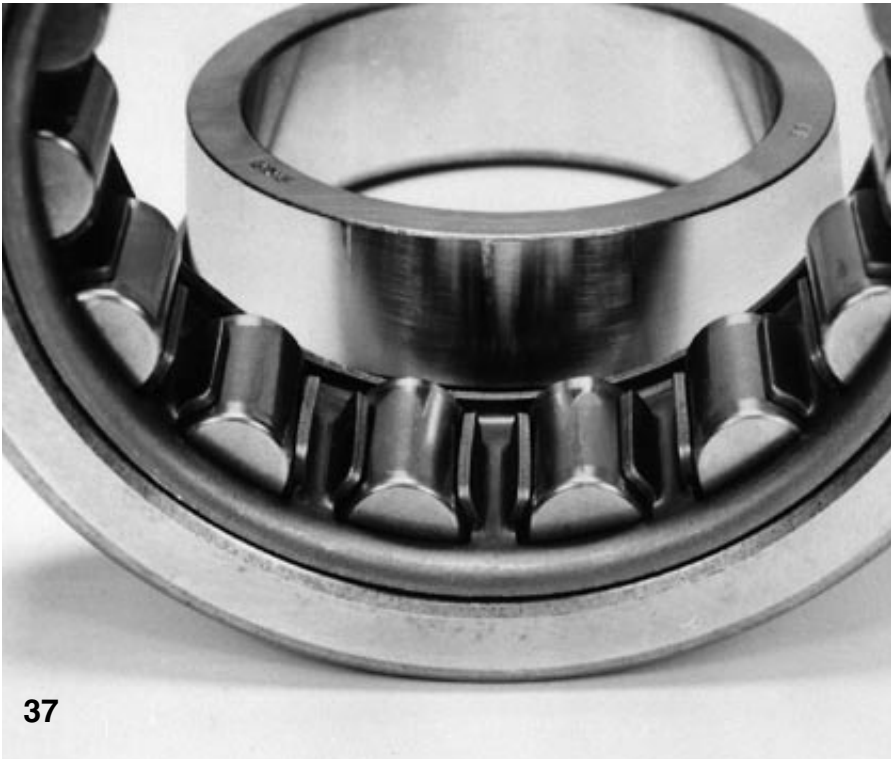
37.ábra Hengergörgős csapágy elkenődési sávokkal a belső gyűrű futópályáin. Oka, hogy a görgőskoszorú, -kosár ferdén kerül be, forgatás nélkül

**Elkenődés a futópályán a görgők osztásának megfelelő közökben**  
A hengergörgős csapágyak szerelésekor igen gyakran előfordul, hogy a gyűrűt a kosár és görgő készlet szerelésekor ferdén tolják fel, forgatás nélkül. A görgők megkarcolják a másik gyűrű futópályáját, így hosszú, keresztirányú elkenődési sávokat okoznak. A görgők szintén elkenődhetnek. Ez a károsodás elkerülhető a csapágy alapos kenésével és az egyik gyűrű elforgatásával. Ha nagy mennyiségű csapágyat kell szerelni, célszerű szerelőgyűrűt használni, lásd 36. ábra. Hasonló károsodás keletkezik, ha szereléskor az illesztés túl szoros a csapágyhézaghoz viszonyítva, ezzel előterhelés jön létre.

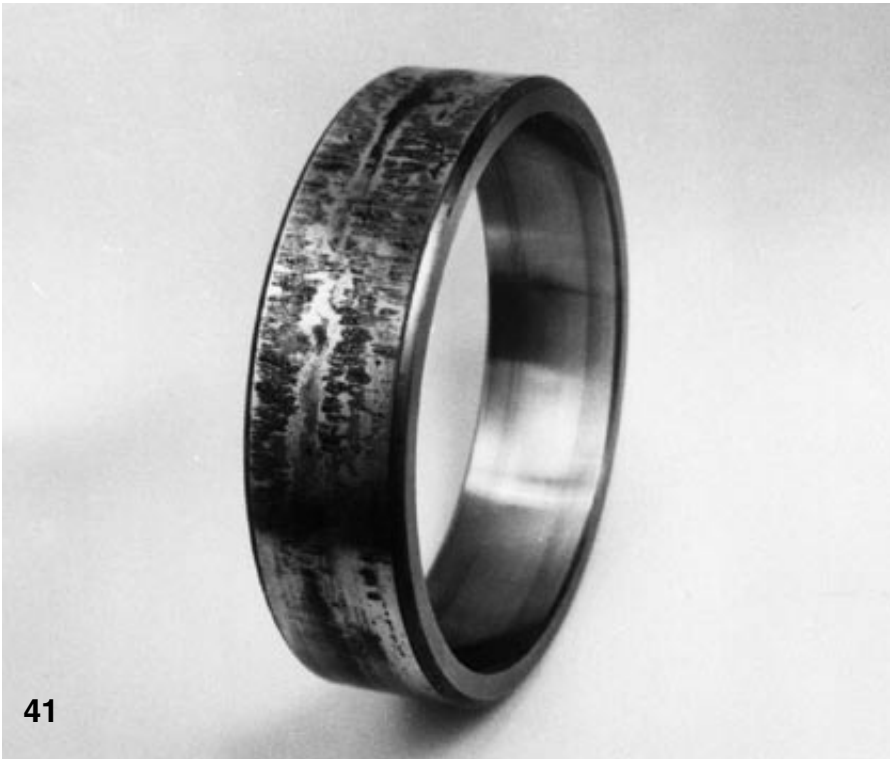
41.ábra Egy beálló görgőscsapágy külső gyűrűjének elkenődése a külső felületen. A házfurat anyaga a csapágy gyűrűre kenődött

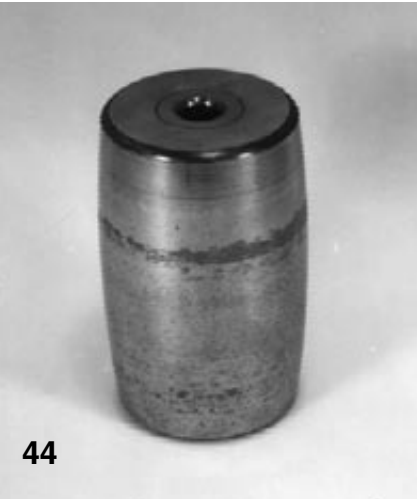
Kezdetben a károsodás szabad szemmel nem látható. Előrehaladottabb állapotban kis, sekély kráterek láthatók, kristályos törési felületekkel.

44.ábra Veszélyes felületi károsodás kör alakú szalag formájában egy szférikus görgőscsapágy görgőjén

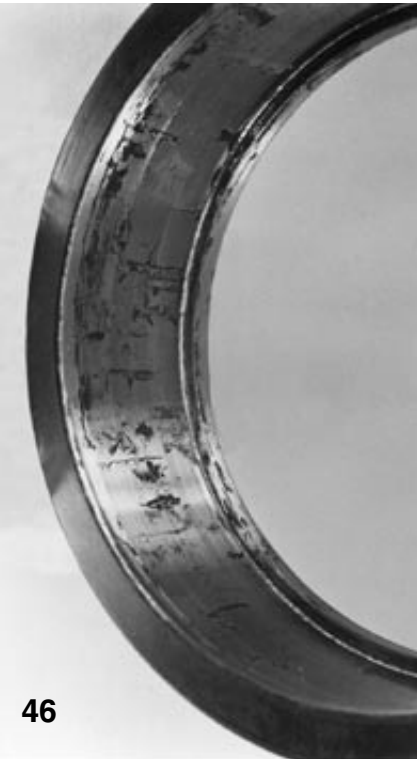
46

46.ábra Egy hengergörgős csapágy külső gyűrűjének mélyrozsdája

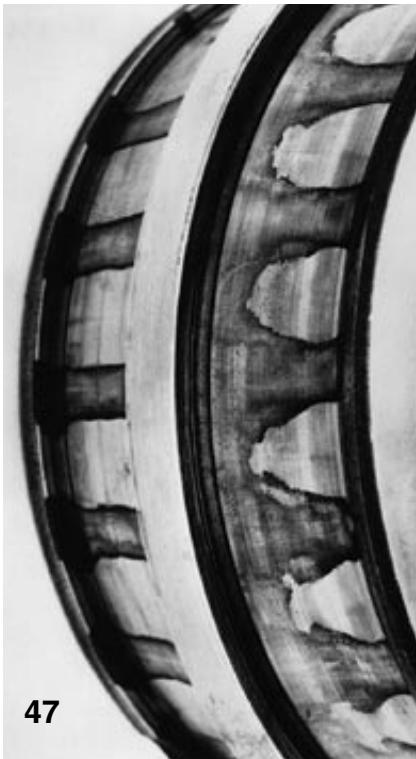
47

47.ábra Egy beálló görgőscsapágy belső gyűrűjén keletkezett kiterjedt vízmaratás

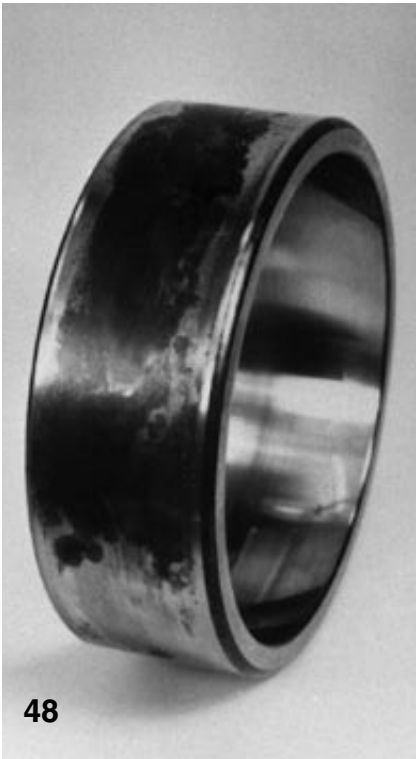
48

48.ábra Illesztési korrózió egy beálló görgőscsapágy külső gyűrűjén

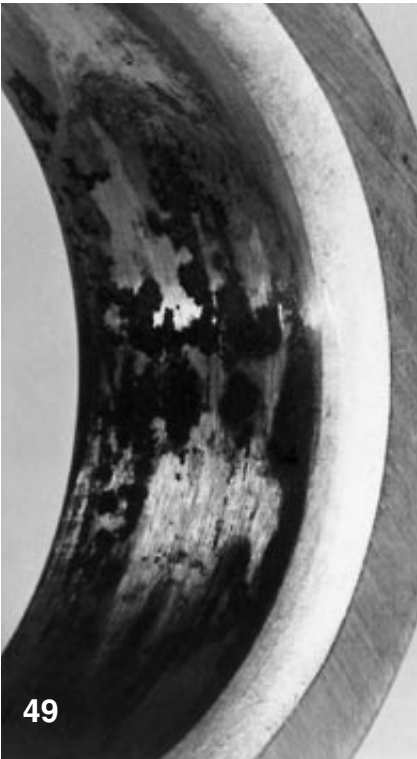
49

49.ábra Kiterjedt illesztési korrózió egy beálló golyóscsapágy furatában

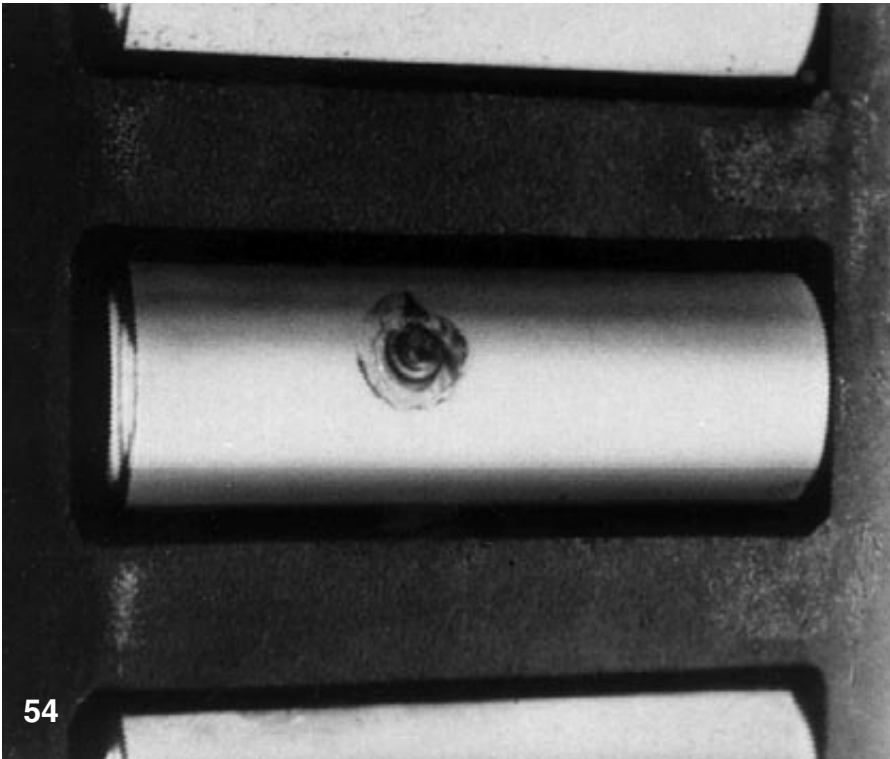
54

54.ábra Egy villamos áram által károsított vasúti ágytokcsapágy görgője (az 53. ábrán szereplővel megegyező csapágy)

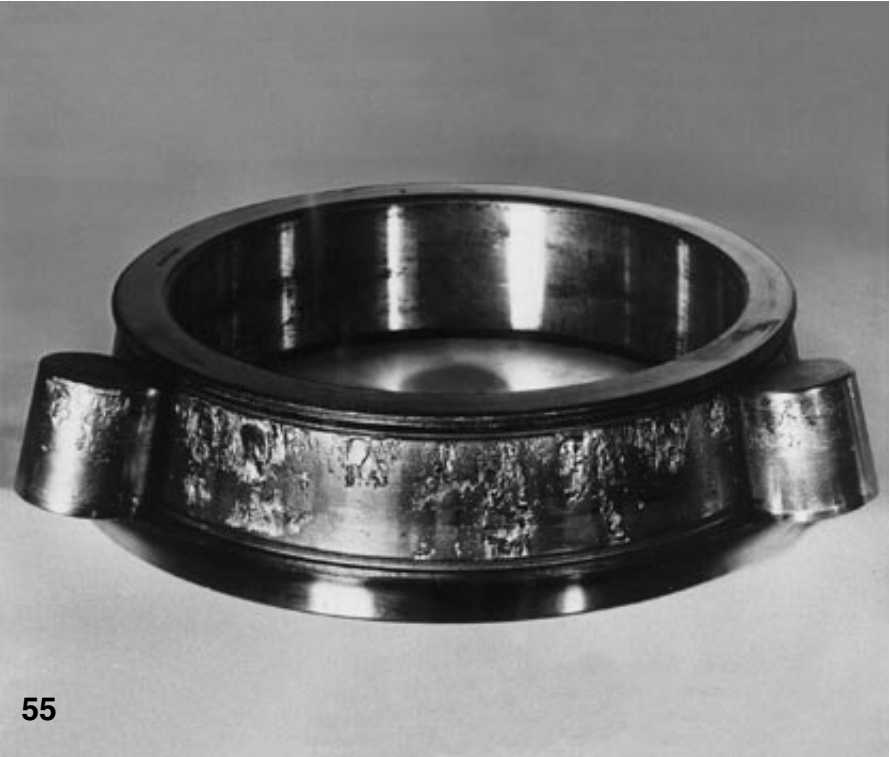
**55.ábra** Egy kúpgörgös csapágy belső gyűrűjének lepattogzása. Oka a túl nagy terhelés és a nem megfelelő kenés

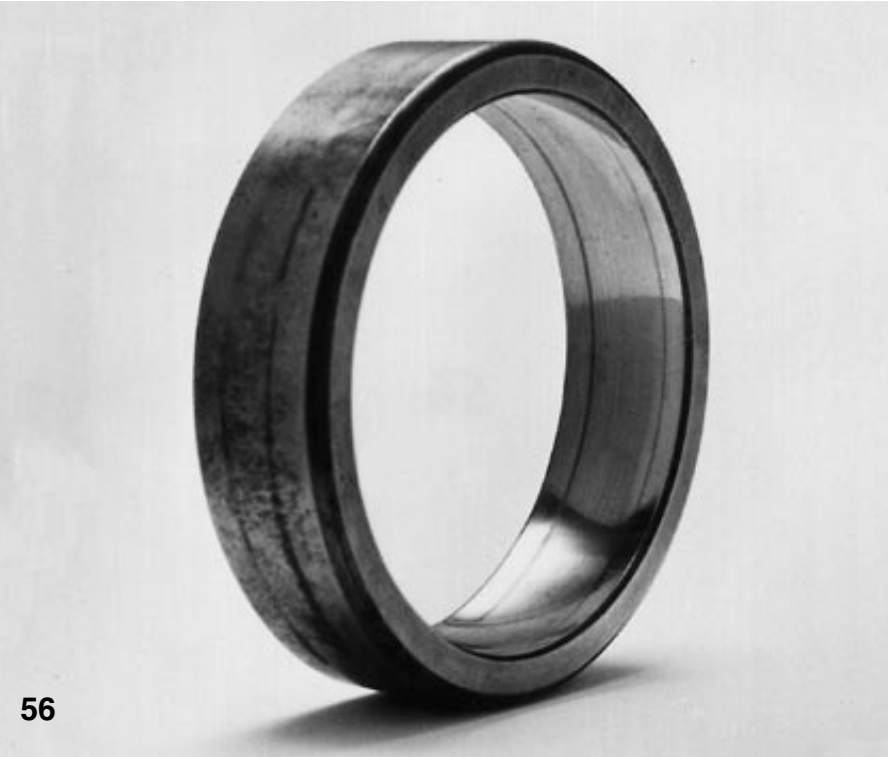
**56.ábra** Egy beállló golyóscsapágy külső gyűrűje. A csapágyat túlságosan felnyomták a kúpos ülékre. A csapágy keveset forgott, amikor felfedezték a károsodást. A lepattogzás nemsokára bekövetkezett volna, ha a csapágy tovább üzemel.

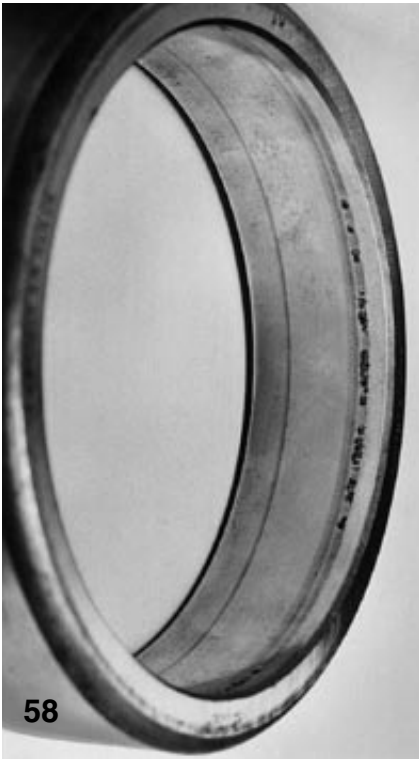
58.ábra Túl nagy axiális terhelésnek kitett beálló golyóscsapágy külső gyűrűje. Lepattogzás a terhelési zónában

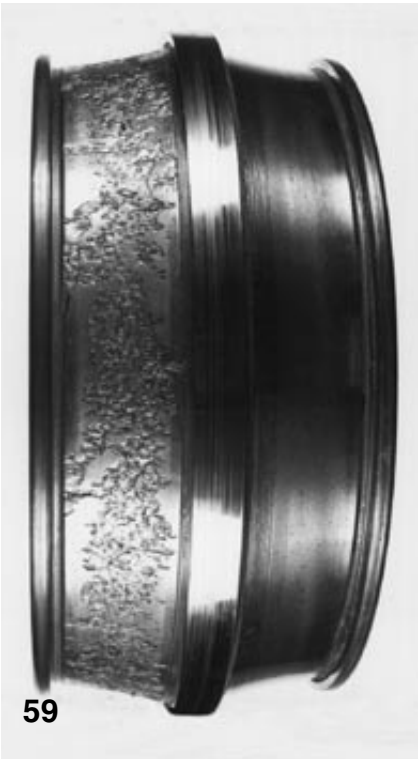
59.ábra Egy beálló görgőscsapágy lepattogzott belső gyűrűje. A lepattogzás mértéke a teljes futópályán arra utal, hogy az axiális terhelés a radiálishoz viszonyítva túl nagy volt

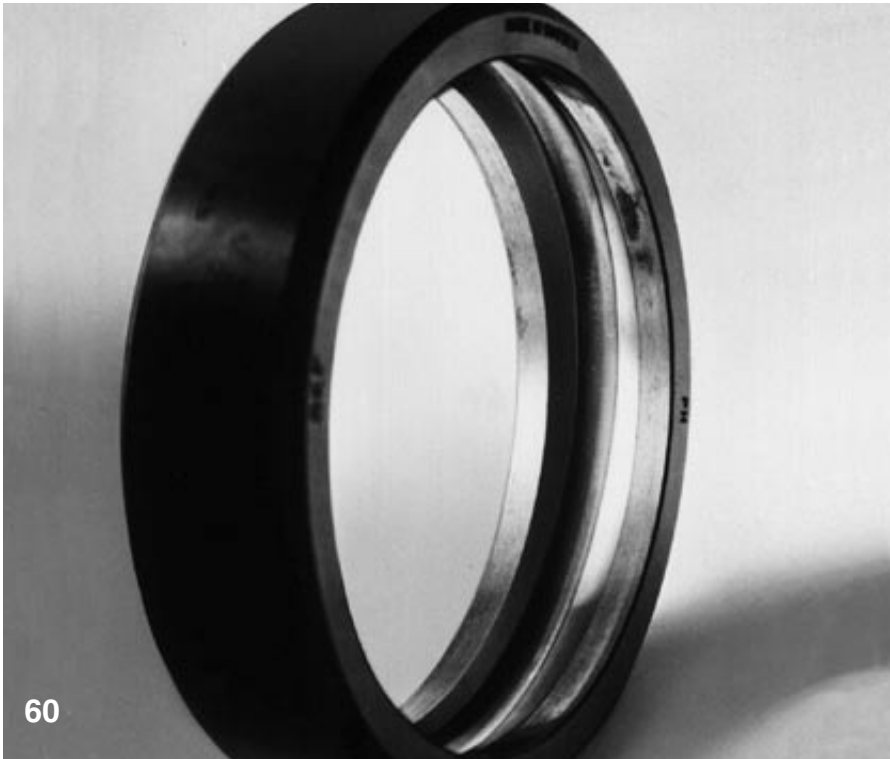
**60.ábra** Mély hornyú golyóscsapágy külső gyűrűje, melynek a tengellyel szöghibája volt, ezért a golyópálya oválissá vált. Az eredmény azonos az ovális összenyomással, lásd 31. oldal

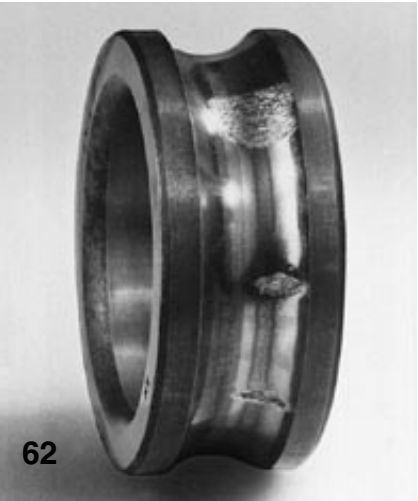
**62.ábra** Egy mély hornyú golyóscsapágy belső gyűrűjén keletkezett lepattogzás különböző állapotai. A gyűrűt szorosan illesztették a tengelyre, amikor a külső gyűrűt ütések érték, tehát a szerelési erőhatást a golyók közvetítették, így benyomódások keletkeztek.

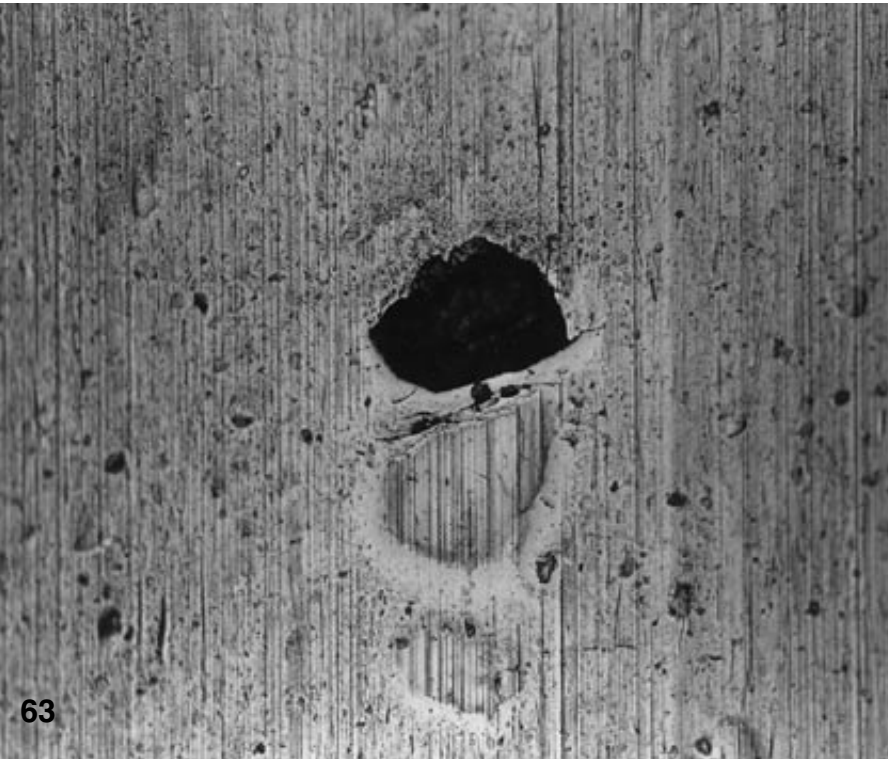
**63.ábra** Lepattogzás (sötét folt), mely a szomszédos benyomódás következtében keletkezett – 100 x nagyítás

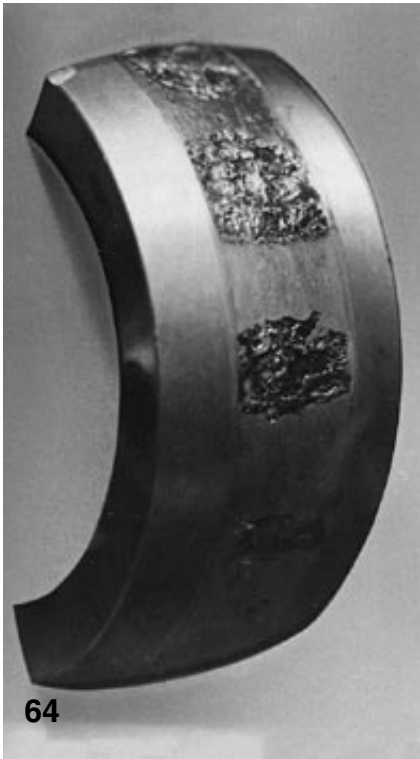
64.ábra Kiterjedt lepattogzás a hengergörgős csapágys belső gyűrűjén, melyet a 65.ábrán látható elkenődés okozott

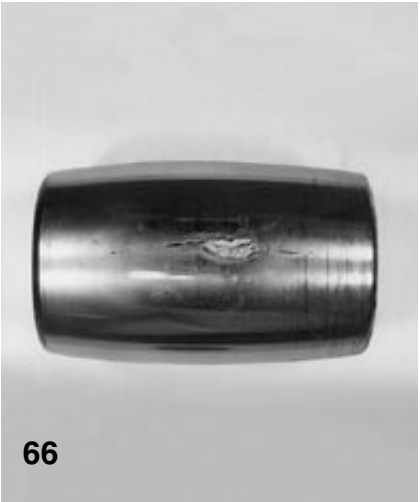
66.ábra Egy beálló görgőscsapágys görgőjének lepattogzása, melyet mélyrozsdá okozott

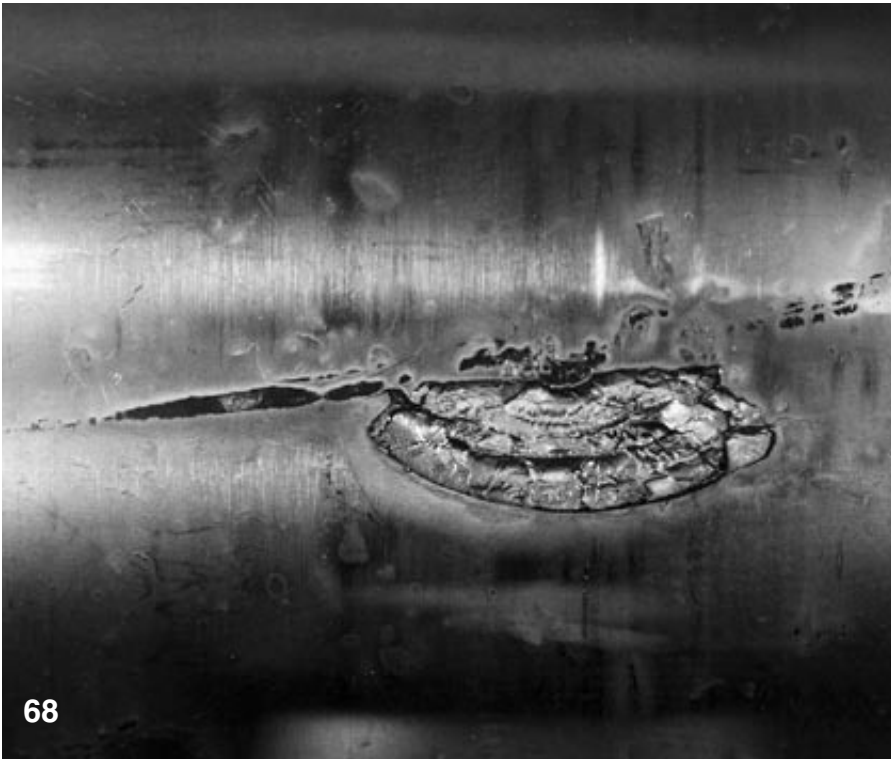
68.ábra A 66.ábrán bemutatott károsodás nagyításban

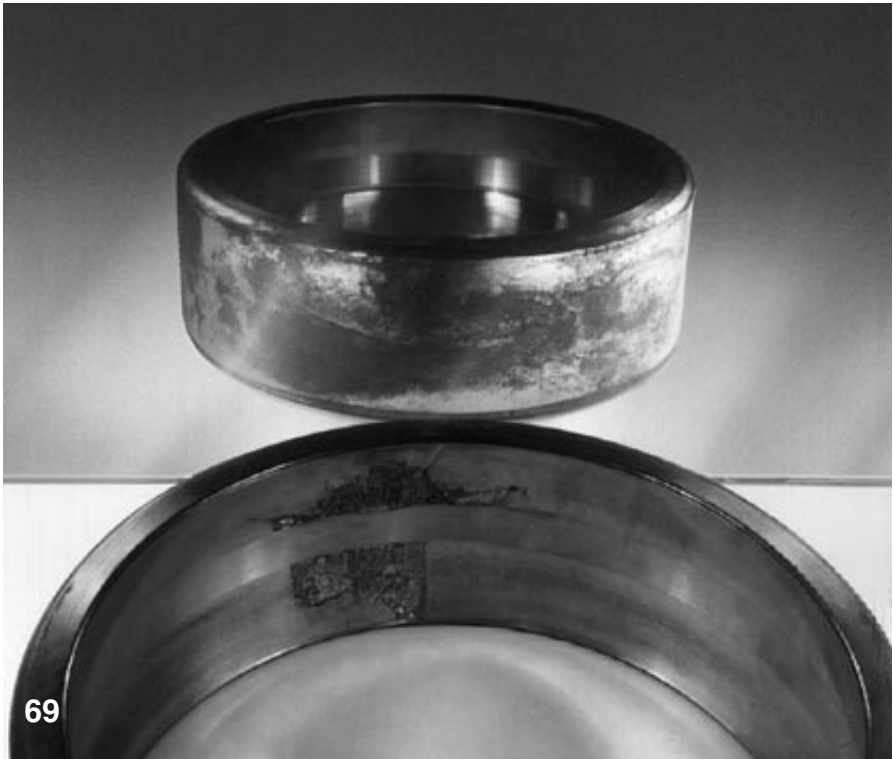
**69.ábra** Egy beálló görgőscsapágy  
külső futópályáinak lepattogzása.  
Előrehaladott illesztési korróziónak  
megfelelő terület a külső gyűrű felüle-  
tén (a gyűrűt egy tükör elé helyezték  
a fényképezéshez). A korrózió kifejlő-  
dését térfogat növekedés kísérte, mely  
túlterhelést és a gyűrű deformációját  
okozta. Az eredmény idő előtti anyag-  
kifáradás és lepattogzás.

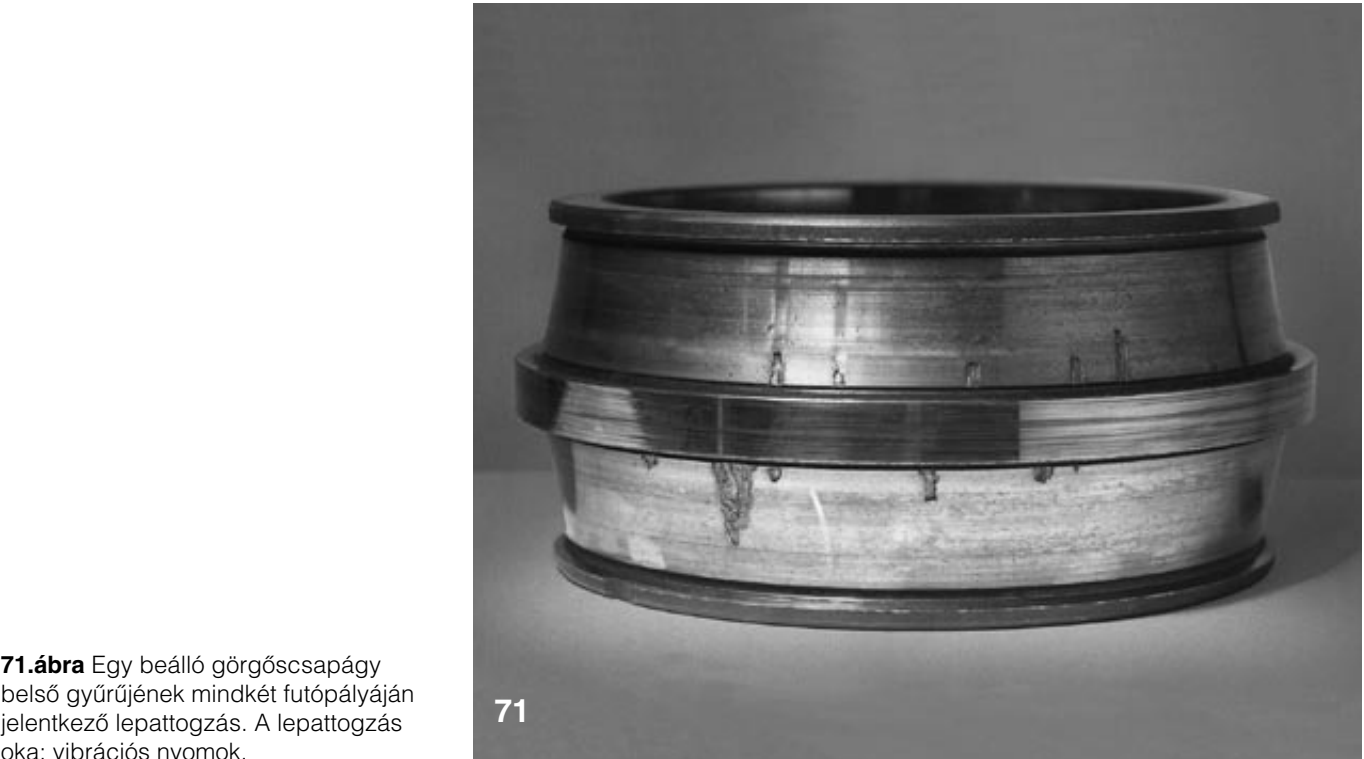
**71.ábra** Egy beálló görgőscsapágy  
belső gyűrűjének mindkét futópályáján  
jelentkező lepattogzás. A lepattogzás  
oka: vibrációs nyomok.

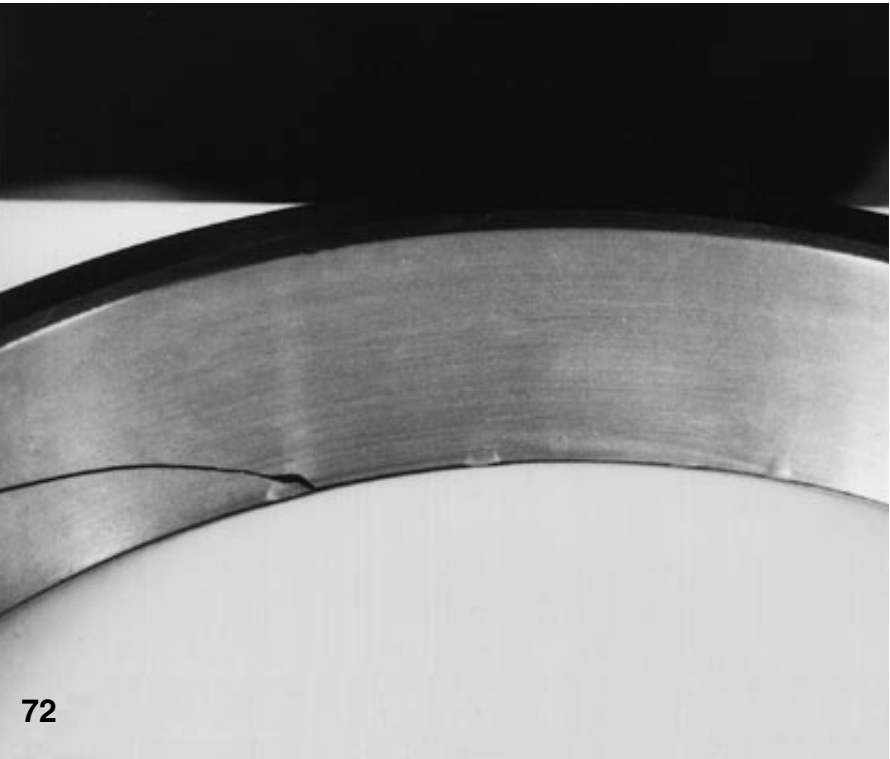
**72.ábra** Egy beálló golyóscsapágy eltört külső gyűrűje. Az alsó szélén látható benyomódásokat durva bánásmód okozta és a repedés a benyomódások egyikéből keletkezett.

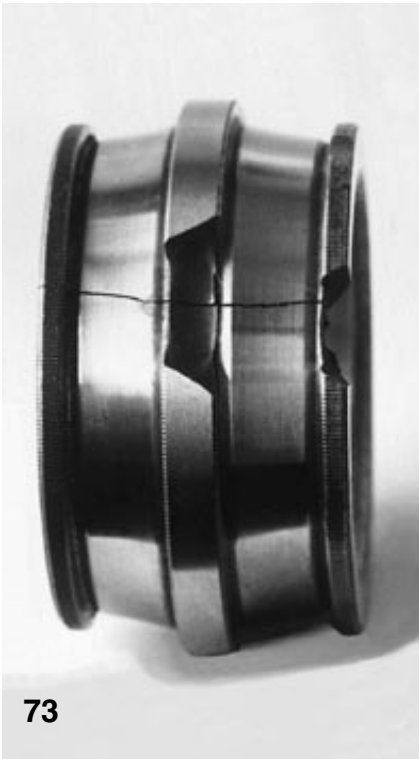
**73.ábra** Egy beálló görgőscsapágy repedt belső gyűrűje. Egy görgőt ki-szedtek, hogy meg lehessen vizsgálni a bal oldali ábra futópályáját. A görgőt visszaütötték a helyére kalapáccsal, amikor a közép karimából letörtek egy darabot. Az ütest egyik görgőn át mér-ték a másik görgősorból, így a külső karimából is letört egy darab. Egyide-jűleg a gyűrű is keresztültrepedt.

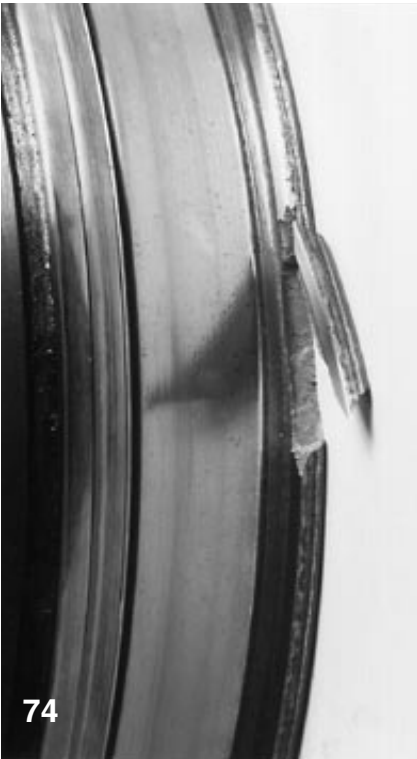
**74.ábra** Egy beálló görgőscsapágy külső pereméből letört darab, amelyet közvetlen kalapácsütés tört le.

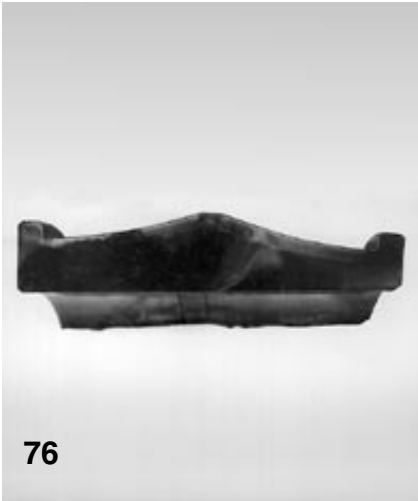
**76.ábra** A 75.ábra belső gyűrűjének eltört felülete.

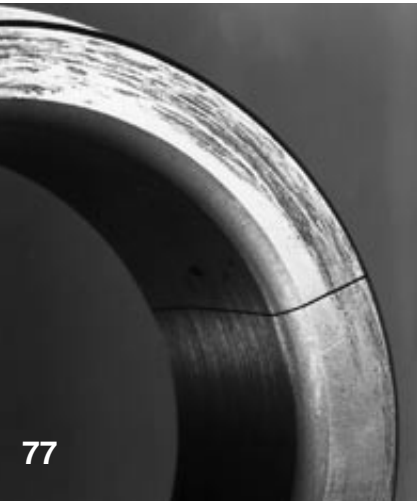
**77.ábra** Beálló görgőscsapágy belső gyűrűjének átrepedése a homlokfelület elkenődése következtében. A gyűrűt úgy szerelték, hogy egy távtartó gyűrűre támaszkodjon, melynek azonban a tengely illesztése nem volt elég szoros. Következésképpen a távtartó a tengelyhez és a csapágygyűrűhöz képest forgott.

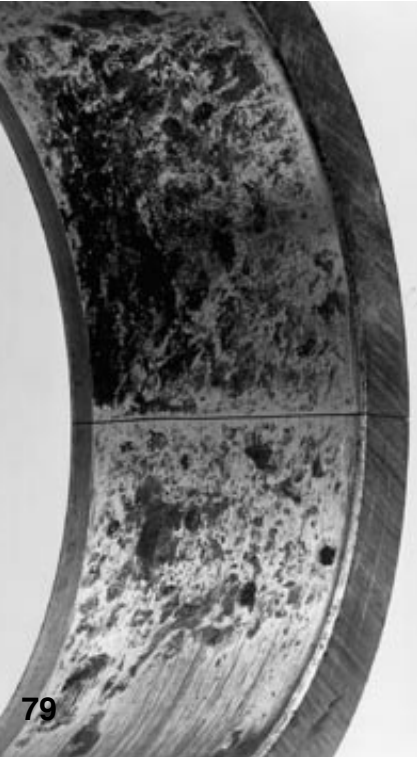
**79.ábra** Beálló görgőscsapágó belső gyűrűje illesztési korrózióval és a gyűrűn teljesen keresztülhatoló repedéssel. A repedést az illesztési korrózió okozta.

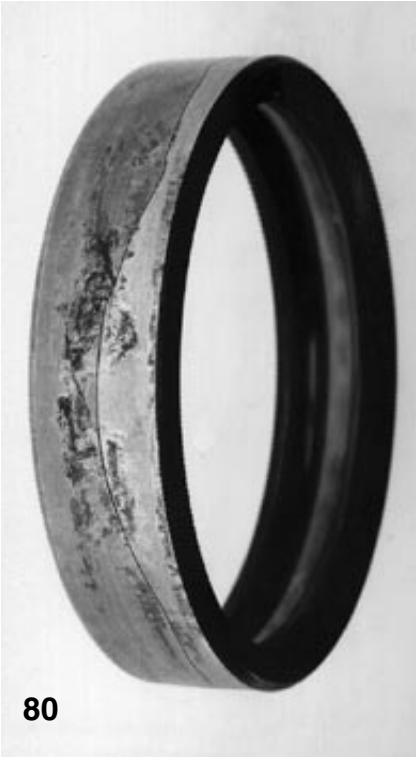
**80.ábra** Egy mély hornyú golyóscsapágó külső gyűrűjének hosszanti repedése, oka: illesztési korrózió.
